U-car Grading Report

グー鑑定証

車両諸元内容

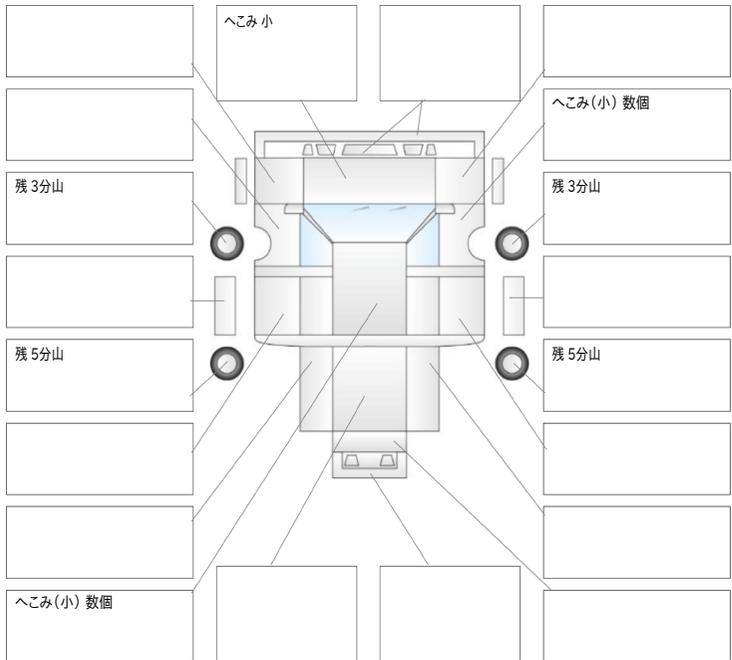
<特記事項>
外装 全塗装(色替え含む) 波あり 右ミラー ぎず コーナーパネル キズヘコミ

<下回りの状態>
錆 部分的 アンダーコート塗装(防錆含む)

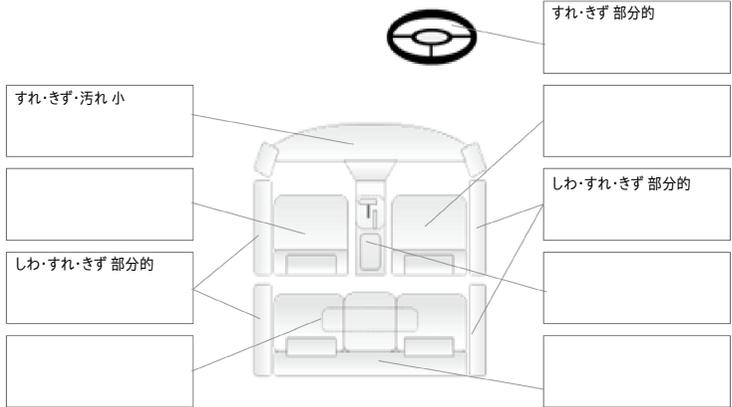
<内装特記事項>
シートカバー装着 切れ有 シフトノブ すれ・ぎず カーペット 切れ・破れ 小 天張り しみ・汚れ 部分的 天張り しわ・すれ・ぎず 部分的 他トリム しわ・すれ・ぎず 部分的
