U-car Grading Report

グー鑑定証

車名・グレード	レンジャー ベースグレード		
カラー	ホワイト		
初年度登録	平成19年	走行距離計表示	490,565Km
型式	BDG-FD7JJWA	車台番号	FD7JJW-10529
備考/

グー鑑定　コンディションチェックシート

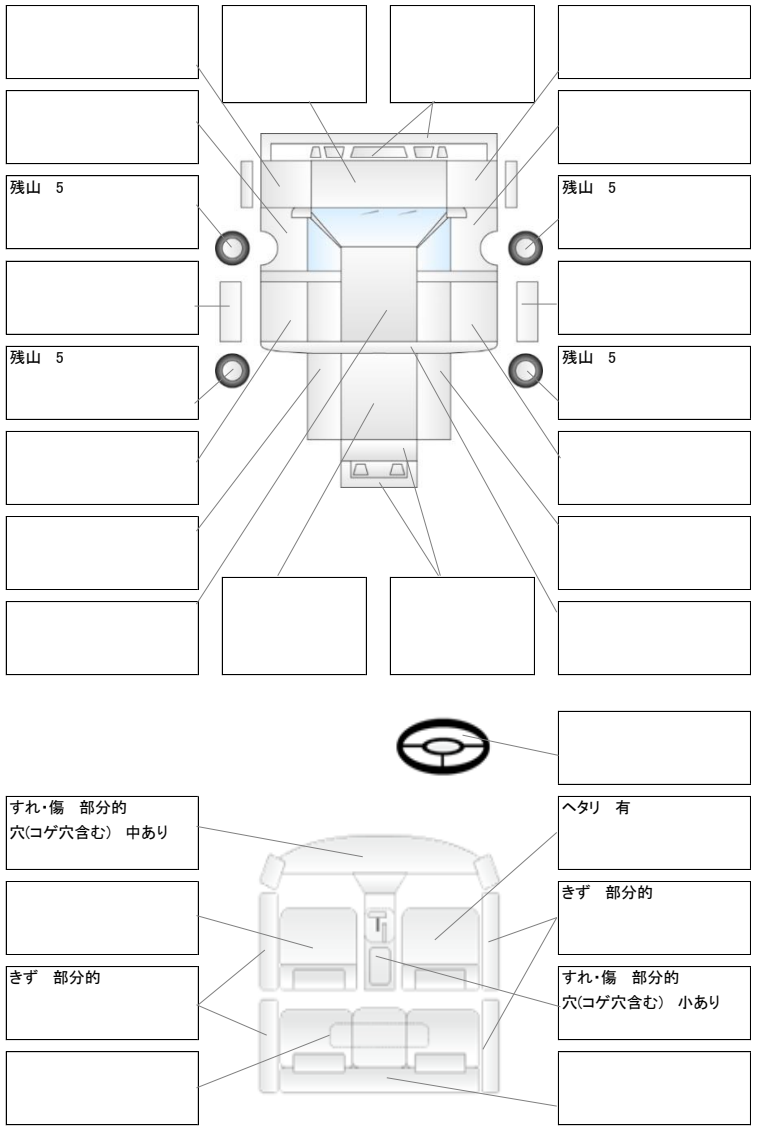
＜特記事項＞
外装全体　全塗装(色替え含む)
有

＜ウィンドウ類の状態＞
フロントウィンドウ　リペア痕　有

＜内装特記事項＞
天張り　しわ・すれ　小
天張り　汚れ　小
