R03117K3003

U-car Grading Report

車名・グレード	キャンター		
カラー	シロ		
初年度登録	平成16年	走行距離計表示	37,125Km
型式	FE72EEV	車台番号	FE72EEV-502714
備考/

グー鑑定　コンディションチェックシート　R03117K3003

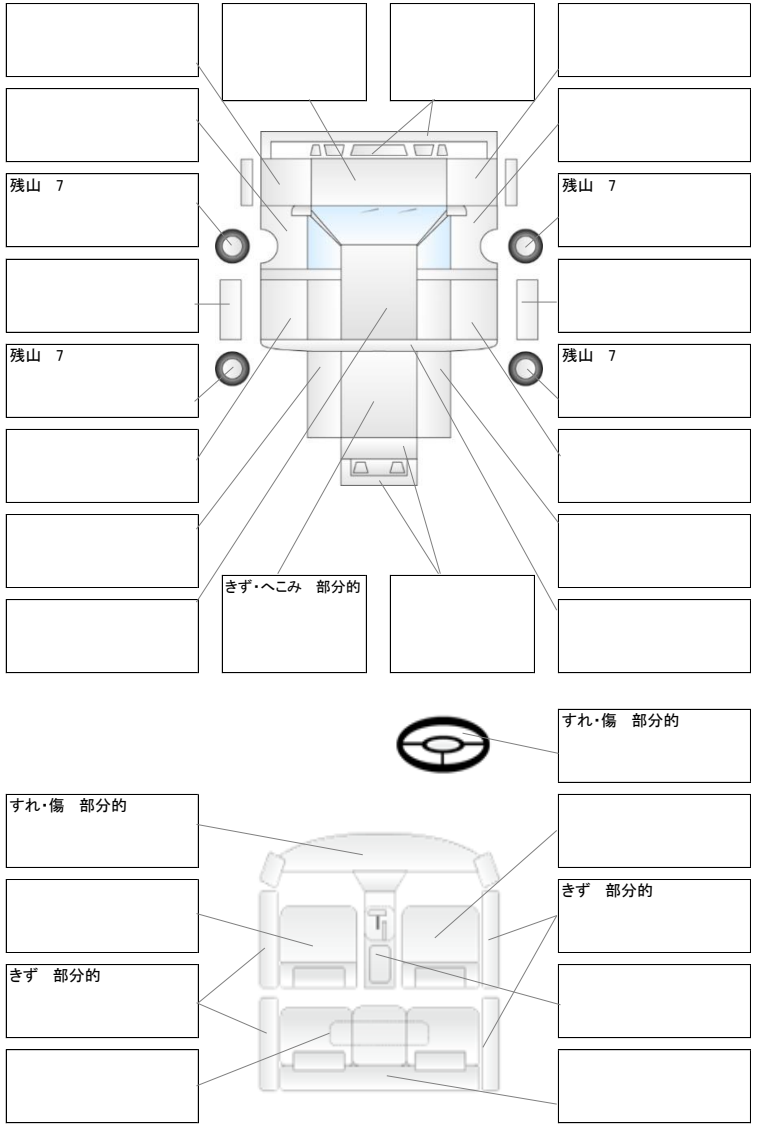
＜特記事項＞
外装全体　経過年相応　有
外装全体　全塗装(色替え含む)　有
下回り全般　ペイント　有

＜ウィンドウ類の状態＞
フロントウィンドウ　飛び石痕　部分的

＜灯火類(ライト等の状態)＞
右フォグライト　曇り　部分的
左フォグライト　曇り　部分的
右ヘッドライト　曇り　部分的
左ヘッドライト　曇り　部分的

＜内装特記事項＞
他トリム　きず　部分的
