U-car Grading Report

車名・グレード	キャンター		
カラー	シロ		
初年度登録	平成14年	走行距離計表示	264,636Km
型式	FE63DG	車台番号	FE63DG560555
備考/

グー鑑定　コンディションチェックシート

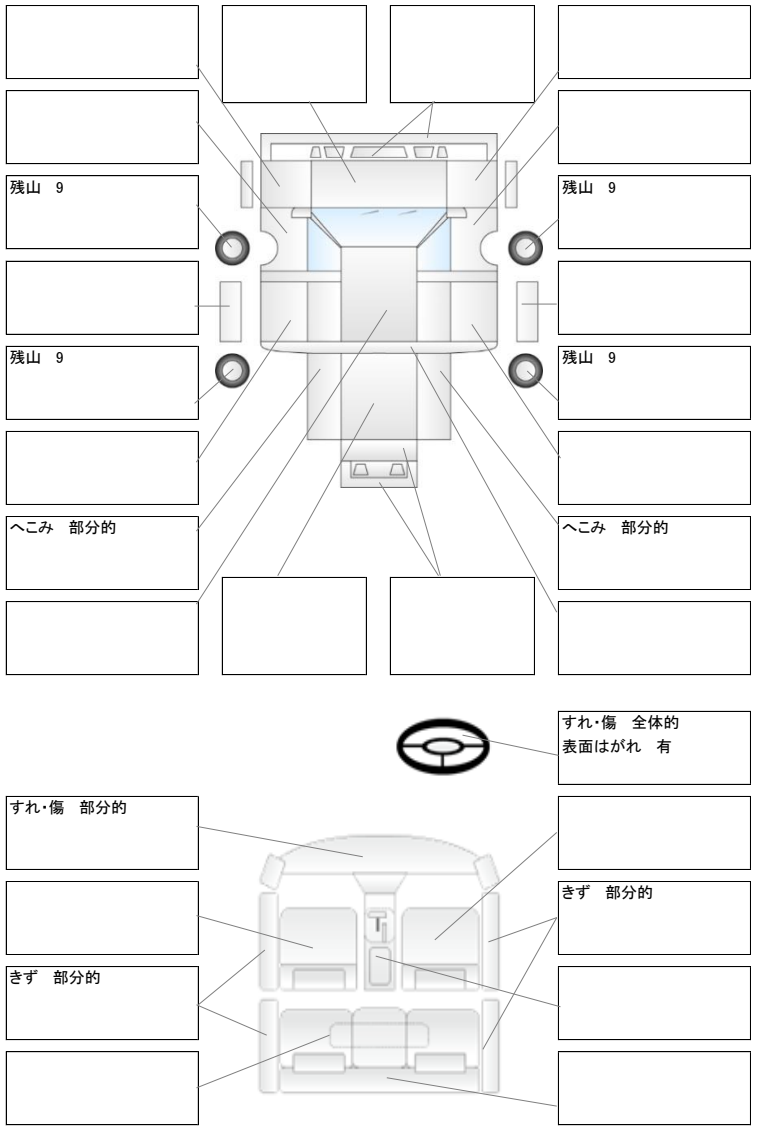
＜特記事項＞
外装全体　経過年相応　有
外装全体　全塗装(色替え含む)　有
下回り全般　ペイント　有
スタッドレスタイヤ 取り付け

＜ウィンドウ類の状態＞
フロントウィンドウ　飛び石痕　部分的

＜内装特記事項＞
ノブ類　すれ・傷　有
他トリム　きず　部分的
天張り　しわ・すれ　中
天張り　汚れ　中
