U-car Grading Report

グー鑑定証

車名・グレード	コンドルMK		
カラー	青ツートン		
初年度登録	平成14年	走行距離計表示	6,573Km
型式	MK25A	車台番号	MK25A00486
備考/

グー鑑定　コンディションチェックシート

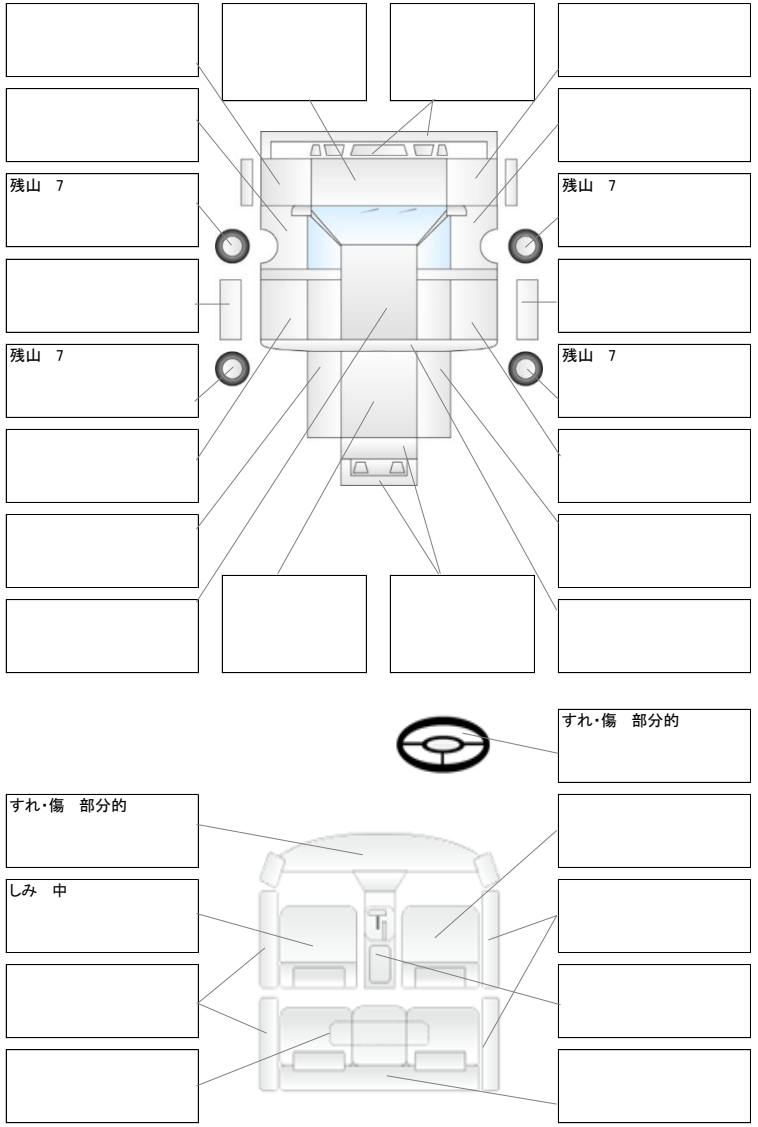
＜特記事項＞
外装全体　経過年相応　有
外装全体　全塗装(色替え含む)　有
コンソールビス穴
外装一部ペイントムラ有り

＜内装特記事項＞
他トリム　しみ　小
他トリム　しわ・すれ　小
