U-car Grading Report

グー鑑定証

車名・グレード	デュトロ		
カラー	ホワイト		
初年度登録	平成15年	走行距離計表示	61,269Km
型式	XZU302M	車台番号	XZU3020005372
備考/

グー鑑定　コンディションチェックシート

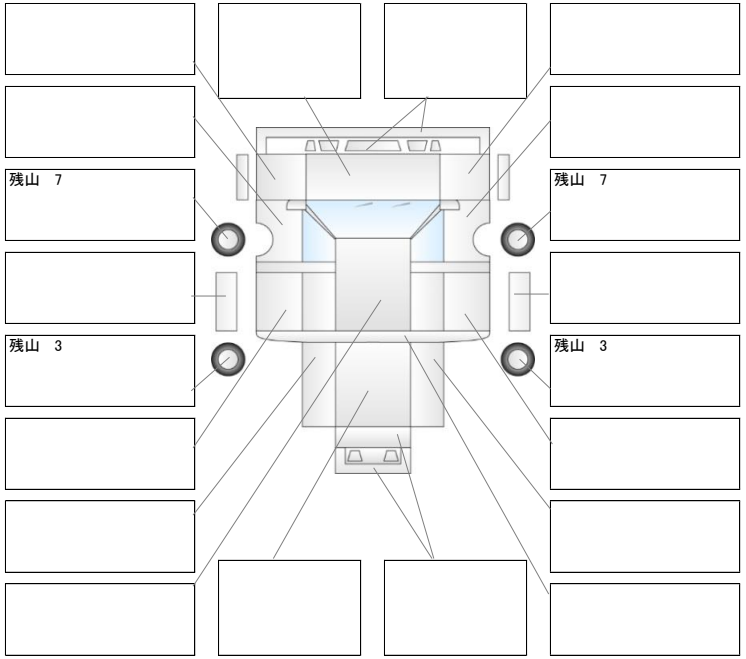
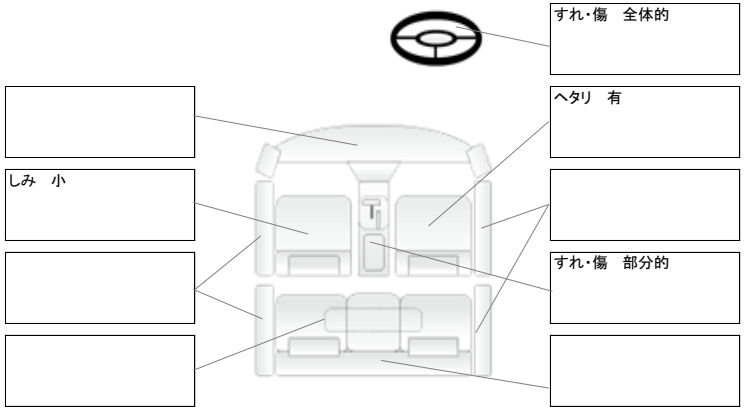
＜特記事項＞
外装全体　全塗装(色替え含む)
有
※注 左フロントピラー　軽損　有
右ミラー　すりきず　部分的
左ミラー　すりきず　部分的
右ヘッドライト黄ばみ
フェンダーミラー経年劣化有り

＜内装特記事項＞
カーペット　切れ・破れ　小
