C66319E3001

U-car Grading Report

グー鑑定証

車名・グレード	ハイゼットトラック		
カラー	ホワイト		
初年度登録	2011年	走行距離計表示	80,312Km
型式	EBD-S201P	車台番号	S201P-0060251
備考/

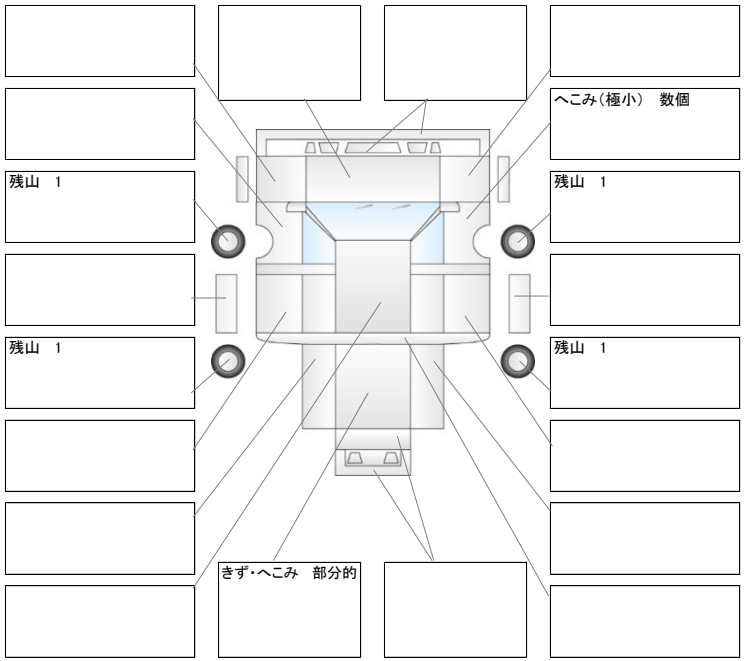
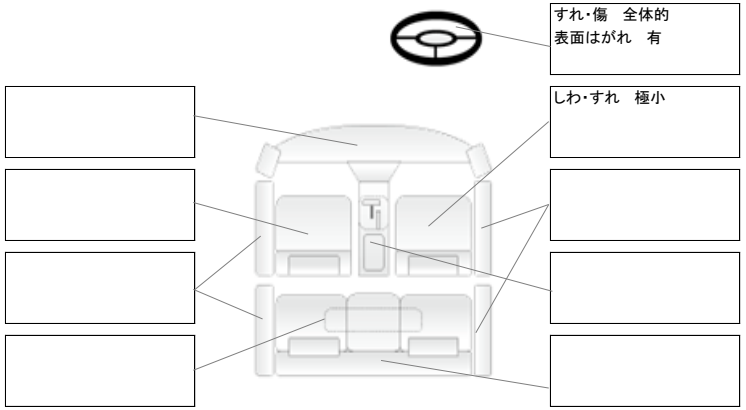
＜特記事項＞
外装全体　経過年相応　有
外装全体　全塗装（色替え含む）有
右フロントピラー　ペイント　有
左ミラー　すりきず　部分的
一部ペイントムラ有

＜ウィンドウ類の状態＞
フロントウィンドウ　飛び石痕　部分的

＜内装特記事項＞
他トリム　しわ・すれ　小
