C75619G1801

U-car Grading Report

車名・グレード	デュトロ		
カラー	シルバー		
初年度登録	2008年	走行距離計表示	81,941Km
型式	XZU414	車台番号	XZU414-1011239
備考/

グー鑑定　コンディションチェックシート　C75619G1801

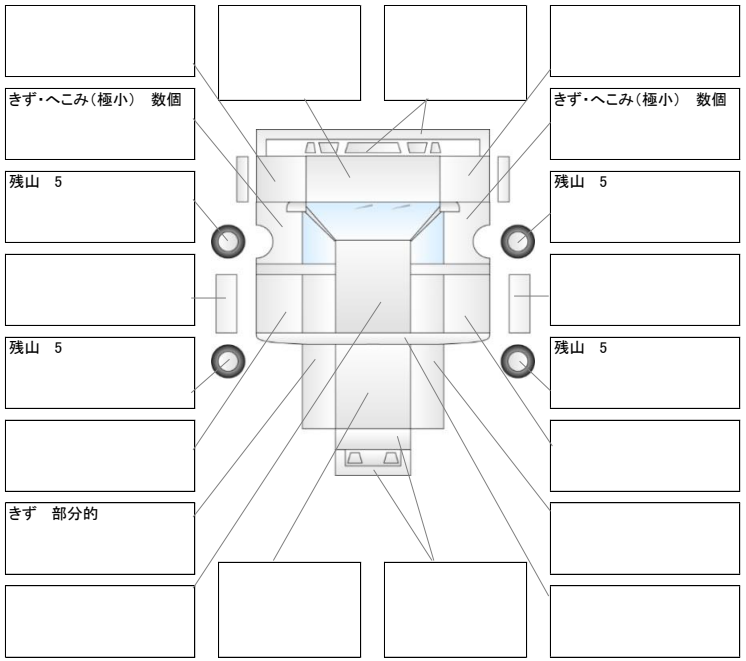
＜特記事項＞
外装全体　全塗装（色替え含む）
有
左センターパネル　きず・へこみ
極小
シート座面張り替え

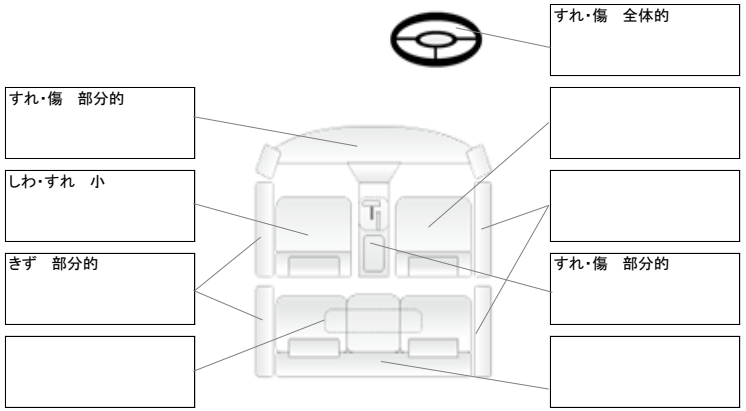
＜内装特記事項＞
カーペット　切れ・破れ　小
天張り　しわ・すれ　小
