U-car Grading Report

グー鑑定証

車名・グレード	ファイター		
カラー	ホワイト		
年式	2009年	走行距離計表示	80,616Km
型式	FK71R	車台番号	FK71R-730020
備考/

グー鑑定　コンディションチェックシート

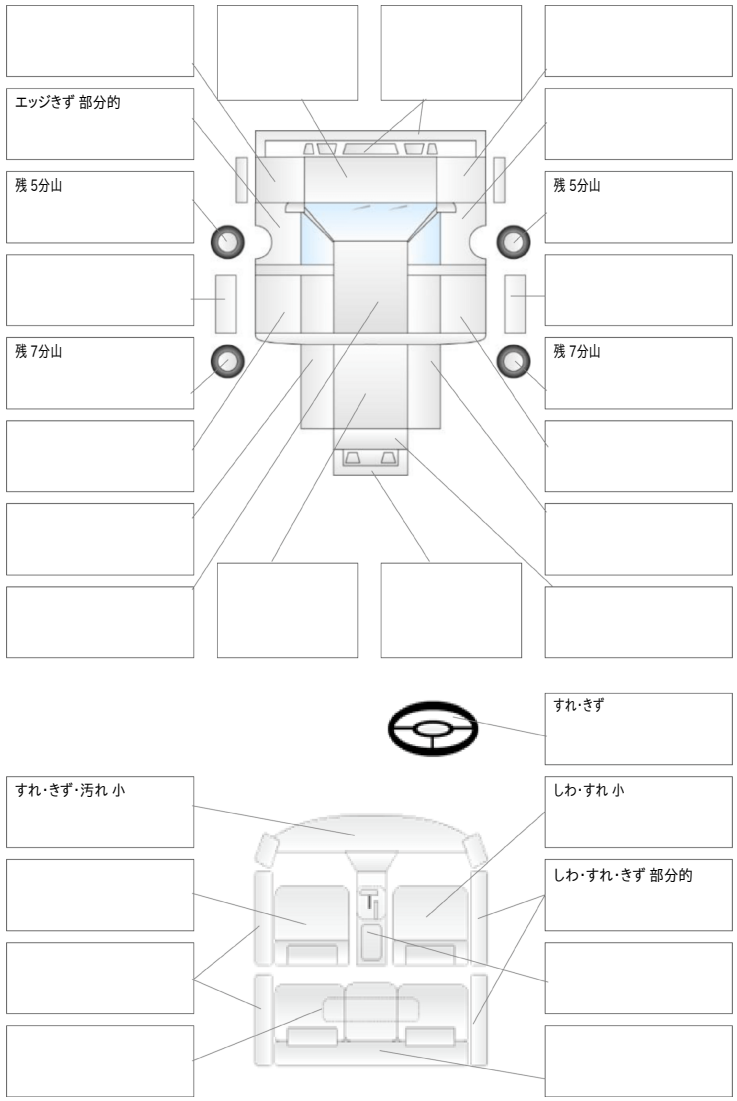
車両状態の説明

<特記事項>
外装 全塗装(色替え含む) 波あり
外装 スタッドレスタイヤ装着
リヤガード きず 部分的
右ミラー きず
ABSランプ点灯

<ウィンドウ類の状態>
フロントウィンドウ ヒビ 小
フロントウィンドウ 飛び石痕 部分的

<灯火類(ライト等の状態)>
右テールレンズ ヒビ·割れ 部分的
左テールレンズ ヒビ·割れ 部分的
右テールレンズ 傷
左テールレンズ 傷

<内装特記事項>
シフトノブ すれ·きず
天張り しみ·汚れ 部分的
天張り しわ·すれ·きず 部分的
他トリム しわ·すれ·きず 部分的
