U-car Grading Report

グー鑑定証

車名・グレード	エルフNHR		
カラー	ホワイト		
年式	2006年	走行距離計表示	91,805Km
型式	NHR69	車台番号	NHR69-7008681
備考/

グー鑑定　コンディションチェックシート

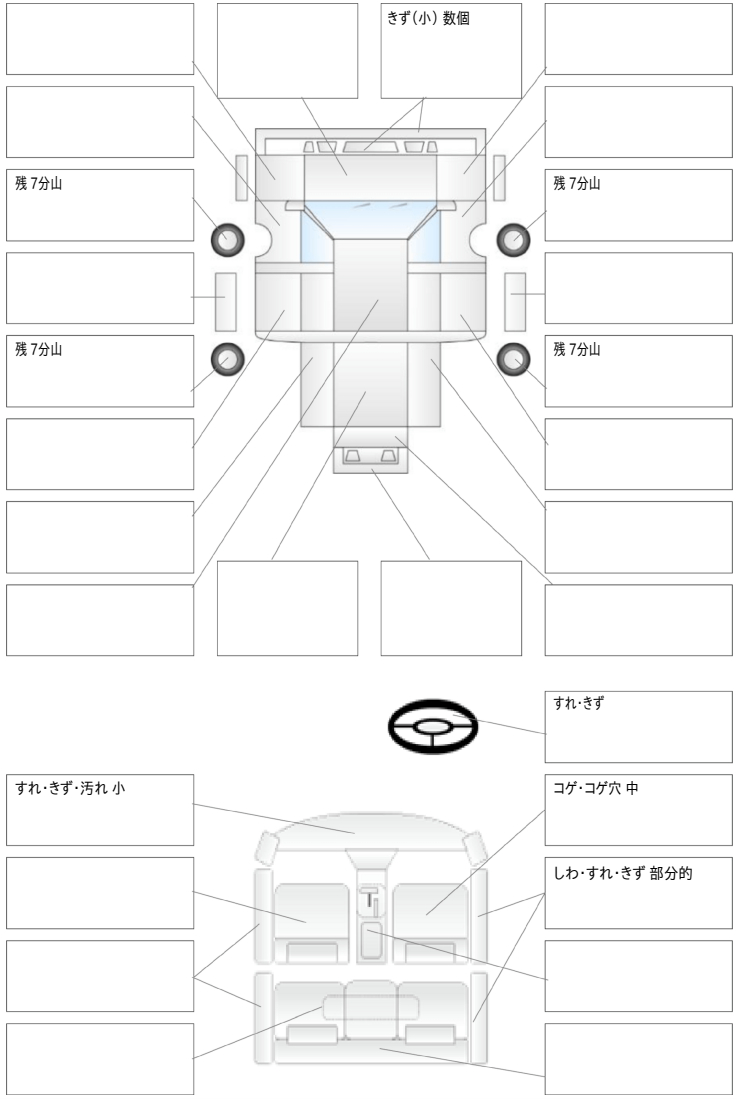
<骨格の状態>
右フロントピラー ペイント
左フロントピラー ペイント

<特記事項>
外装 全塗装(色替え含む)
右ミラー ヒビ・割れ 部分的
左ミラー きず
荷台アオリキズヘコミ部分的補修ペイント　外装ペイントムラあり

<下回りの状態>
アンダーコート塗装(防錆含む)

<ウィンドウ類の状態>
フロントウィンドウ 飛び石痕 部分的

<灯火類(ライト等の状態)>
左ヘッドライト ヒビ・割れ 部分的
左ヘッドライト 曇り・くすみ 部分的
右フォグライト 曇り・くすみ 部分的

<内装特記事項>
シフトノブ すれ・きず
灰皿 欠品
カーペット 切れ・破れ 小
他トリム しわ・すれ・きず 部分的
