U-car Grading Report

グー鑑定証

車名・グレード	トヨエース		
カラー	ブルー		
年式	2010年	走行距離計表示	128,694Km
型式	KDY231	車台番号	KDY231-8006771
備考/

グー鑑定　コンディションチェックシート

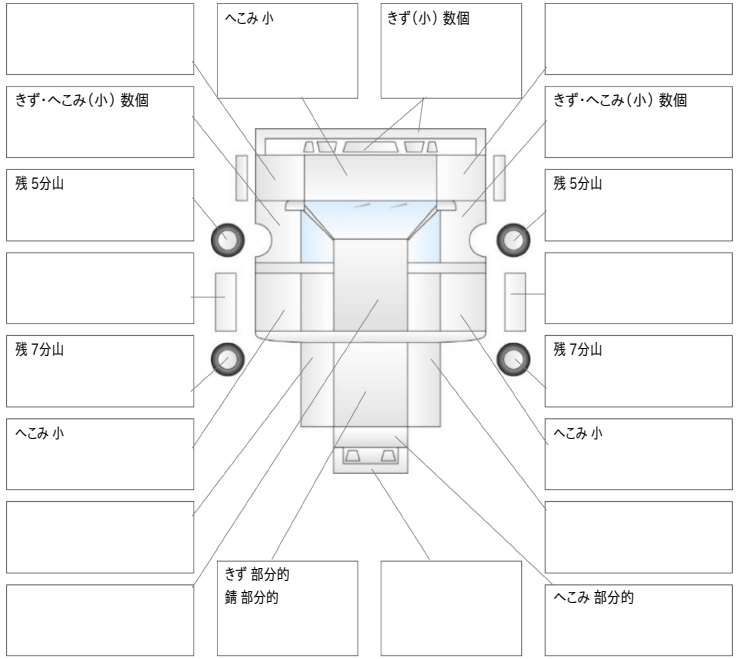
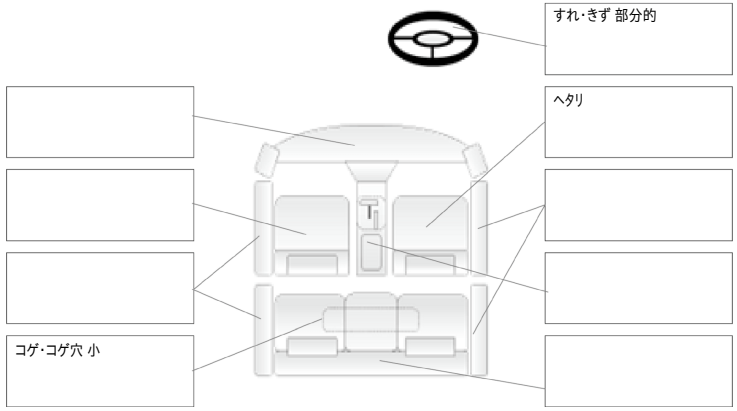
<特記事項>
外装 全塗装(色替え含む) 波あり
左ミラー きず
左センターパネル へこみ 小
右センターパネル きず・へこみ(小) 数個
セットバックパネル へこみ 部分的
左ヘッドライト 色褪せ
右ヘッドライト 色褪せ

<ウィンドウ類の状態>
フロントウィンドウ 飛び石痕 部分的

<内装特記事項>
シフトノブ すれ・きず
右後トリム 切れ・割れ・ビス穴 小
他トリム しわ・すれ・きず 部分的
