U-car Grading Report

グー鑑定証

車名・グレード	トヨエース		
カラー	ブルー		
年式	2014年	走行距離計表示	110,796Km
型式	XZU600	車台番号	XZU600-0008668
備考/

グー鑑定　コンディションチェックシート

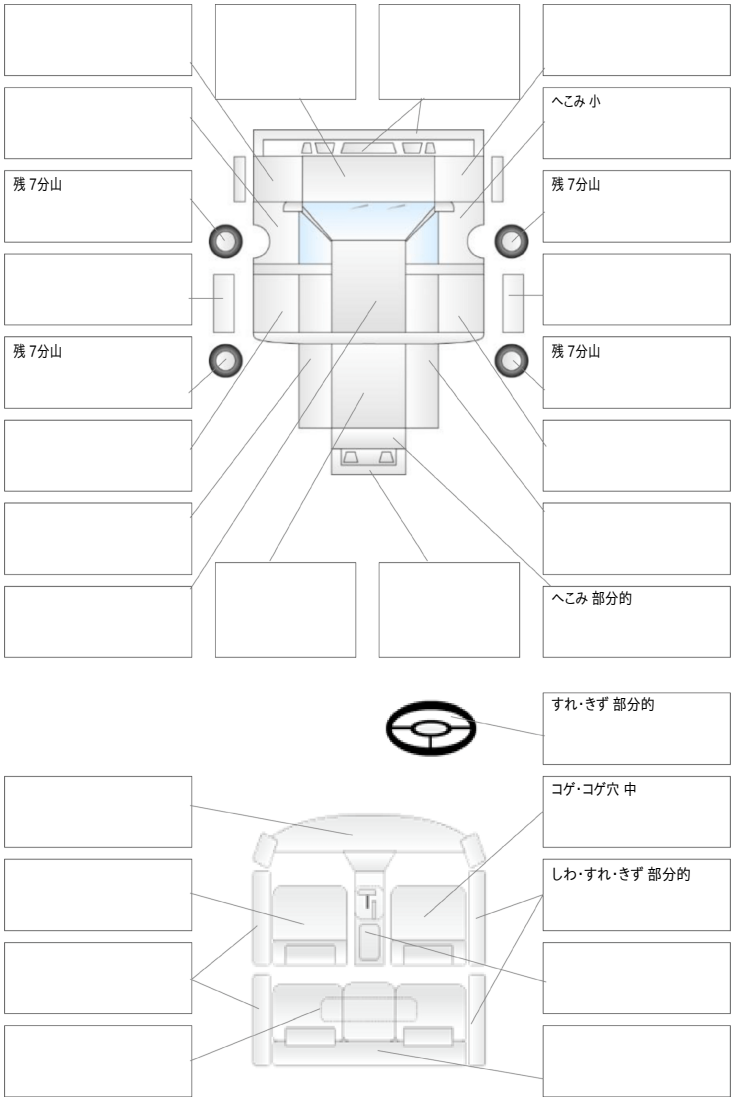
<特記事項>
外装 全塗装(色替え含む) 波あり
右ミラー きず
左ミラー きず
右センターパネル きず・へこみ 小

<下回りの状態>
アンダーコート塗装(防錆含む)

<内装特記事項>
他トリム しわ・すれ・きず 部分的
