U-car Grading Report

グー鑑定証

車両諸元内容

車名・グレード	エルフトラック		
カラー	ホワイト		
年式	2004年	走行距離計表示	96,102Km
型式	KR-NKR81EP改	車台番号	NKR81E-7031799
備考/

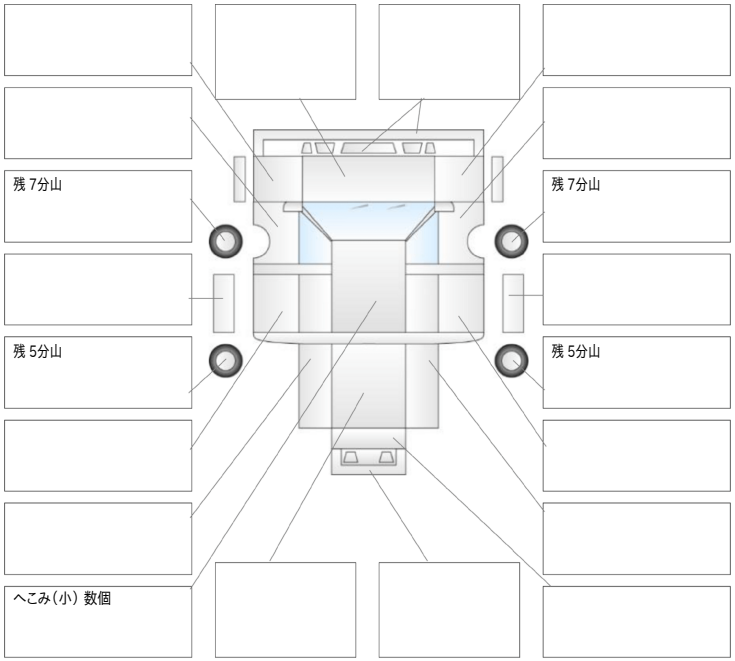
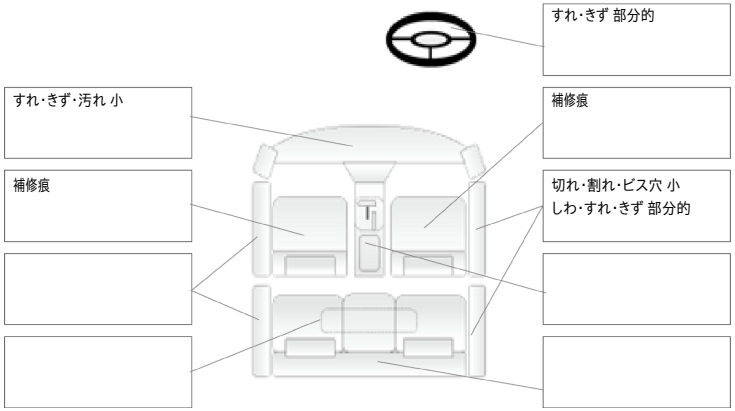
<特記事項>
外装 全塗装(色替え含む) 波あり
左ミラー ヒビ・割れ 部分的
右ミラー きず
左ミラー きず
グリル 傷
左フロントピラー下部損傷

<下回りの状態>
アンダーコート塗装(防錆含む)

<ウィンドウ類の状態>
フロントウィンドウ 飛び石痕 部分的

<灯火類(ライト等の状態)>
右ウィンカー 曇り・くすみ 部分的
左ウィンカー 曇り・くすみ 部分的

<内装特記事項>
シフトノブ すれ・きず
カーペット 切れ・破れ 小
