U-car Grading Report

グー鑑定証

車名・グレード	デュトロ		
カラー	ホワイト		
年式	2016年	走行距離計表示	128,810Km
型式	XZU710M	車台番号	XZU710-0018964
備考/

グー鑑定　コンディションチェックシート

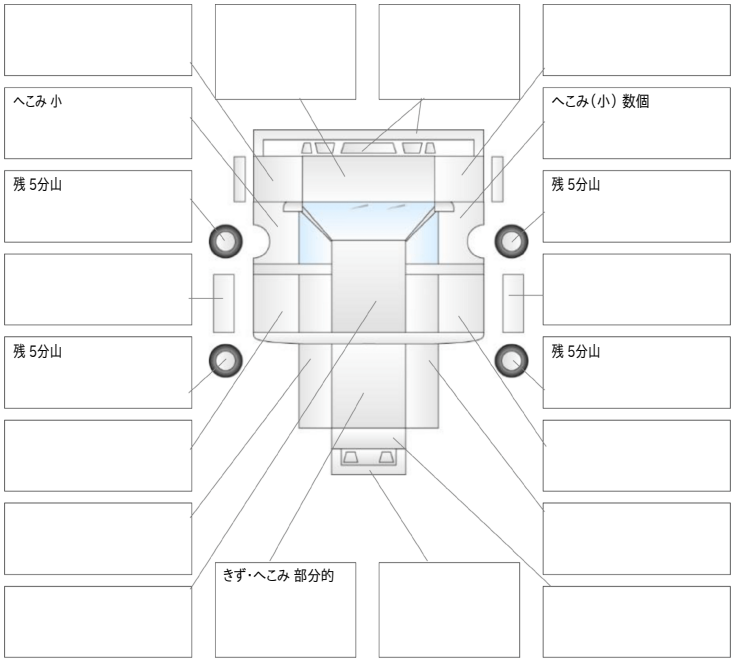
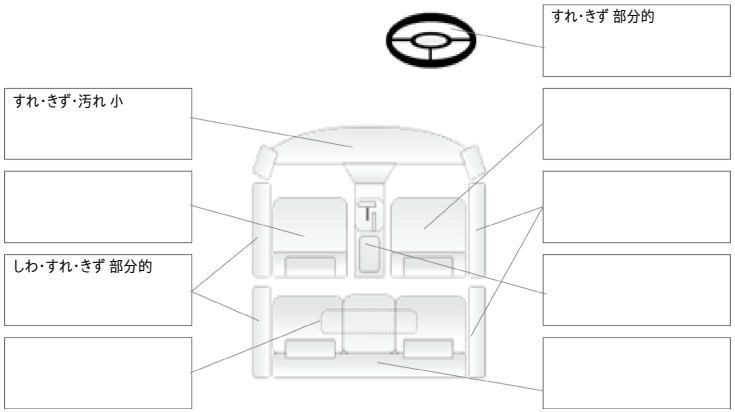
＜特記事項＞
外装 全塗装(色替え含む) 波あり
運転席座面違い

＜下回りの状態＞
アンダーコート塗装(防錆含む)

＜ウィンドウ類の状態＞
フロントウィンドウ 飛び石痕 部分的

＜内装特記事項＞
他トリム しわ･すれ･きず 部分的
