R02216K2402

U-car Grading Report

Goo鑑定証

車名・グレード	キャンター		
カラー	ホワイト		
初年度登録	平成17年	走行距離計表示	94,071Km
型式	KK-FE73EBY6K2	車台番号	FE73EBY-500226
備考/	ボディー同色全塗装

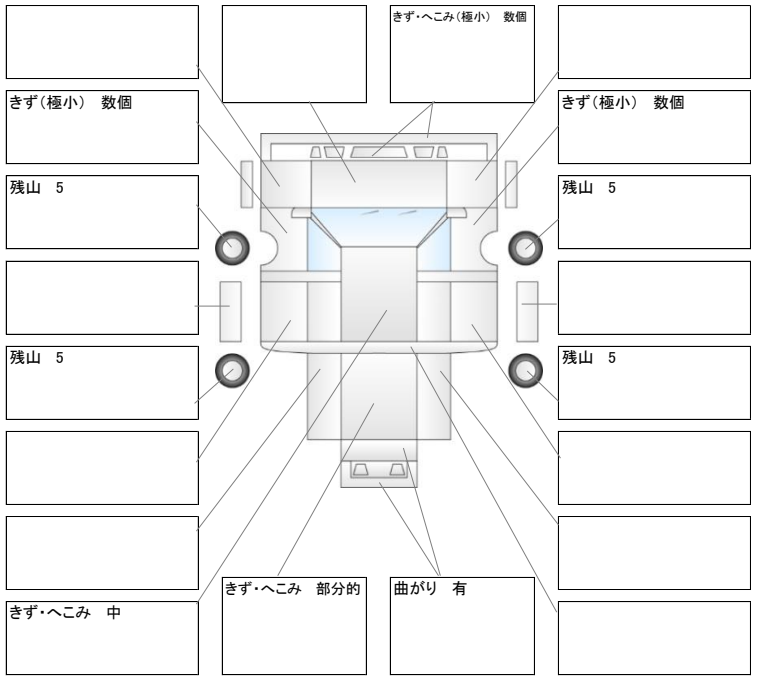
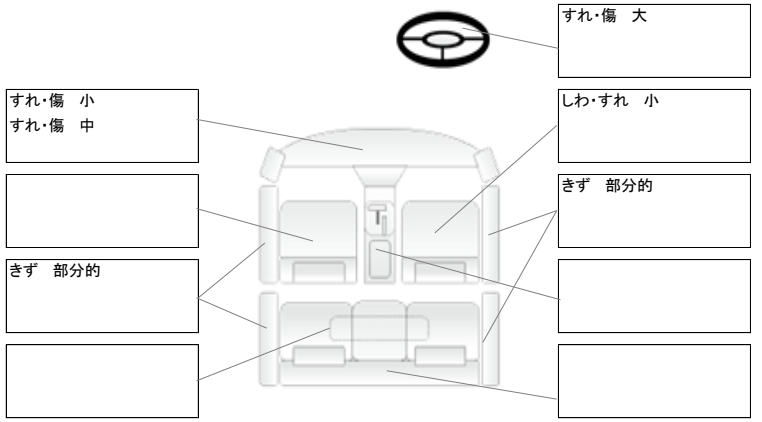
＜特記事項＞
外装全体　経過年相応　有
ボディー同色全塗装
右ミラー　すりきず　部分的
左ミラー　すりきず　部分的

＜ウィンドウ類の状態＞
フロントウィンドウ　飛び石痕　部分的

＜内装特記事項＞
内装全体　経過年相応　有
他トリム　きず　部分的
